## TECHNICAL NEWS

Bulletin Nbr: 03-01-8112

### Medidas de mejora de las ventanillas de la puerta, CV

Todos los 900 CV M94-M98 y 9-3 (9400) CV M98-M03

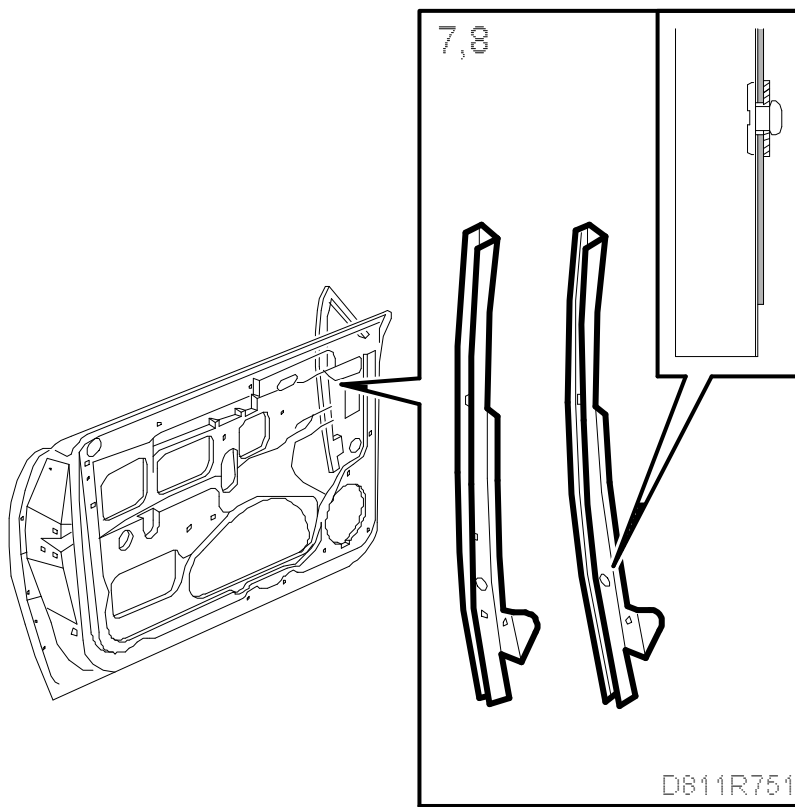
Si el carril está retorcido, rectificar el carril de forma que quede recto en todo su recorrido.

8. Si hay uno o más puntos de soldadura rotos, montar un remache ciego, número de artículo 82 35 178, en el agujero practicado en el carril, colocar una arandela, número de artículo 70 88 073, en la parte trasera y fijar la unión. El remache ciego debe fijar el carril en el refuerzo. En caso necesario, puede hacerse también un taladro en la parte superior del carril para montar otro remache ciego con arandela.
9. Controlar la fijación inferior del carril delantero.

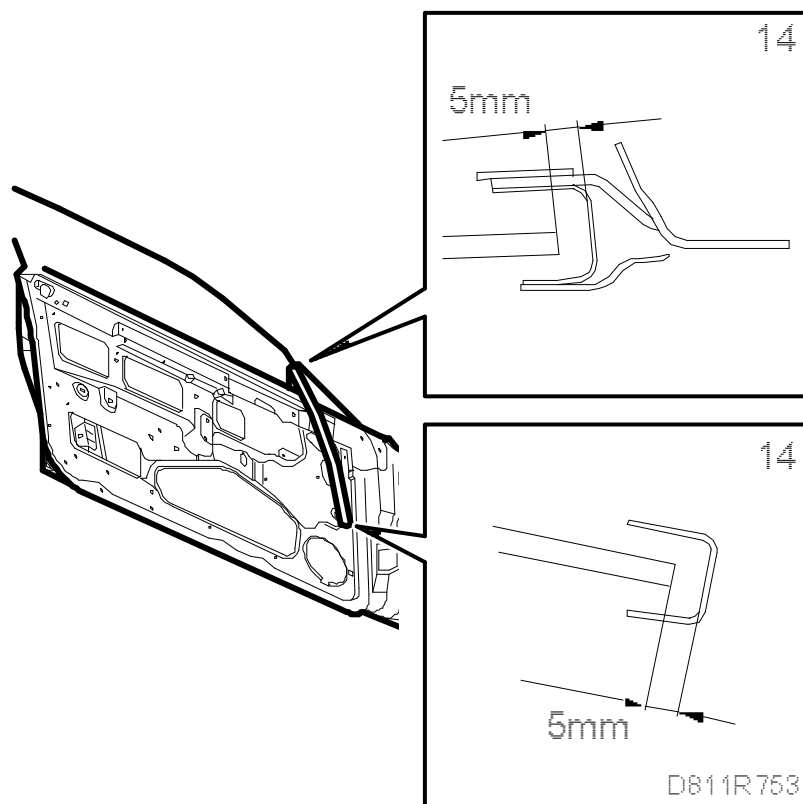
La fijación inferior del carril delantero de la ventanilla de la puerta se ha retrasado (aprox. 3 mm). Esto se ha realizado con carácter provisional puliendo el agujero de ajuste a partir del número de chasis 27003542. La solución definitiva ha sido cambiar de sitio la chapa con el agujero de ajuste desde el número de chasis 27004929. En automóviles posteriores a estos números de chasis, controlar el carril según las instrucciones del punto 14 y pasar al punto 15.
10. Desmontar totalmente la tuerca de ajuste de la fijación inferior y atornillar el tornillo de ajuste. Doblar con cuidado el carril en sentido recto hacia adelante.
- 11.

Modificar el agujero de tornillo de ajuste con una lima redonda. El objetivo es aumentar el margen de ajuste 3 mm hacia atrás.

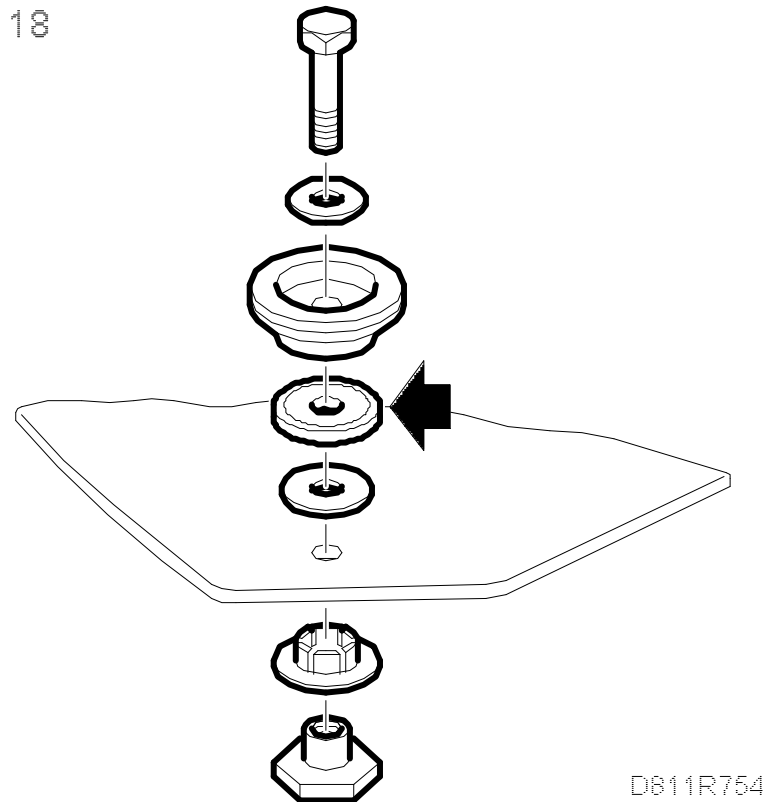
18. Si la ventanilla de la puerta se desplaza con dificultad o si ejerce demasiada presión en el perfil hermético, montar una arandela de plástico debajo del casquillo superior de la ventanilla de la puerta.

20. Montar una arandela de plástico debajo del casquillo.

21. Utilizar una arandela de plástico 69 36 371.

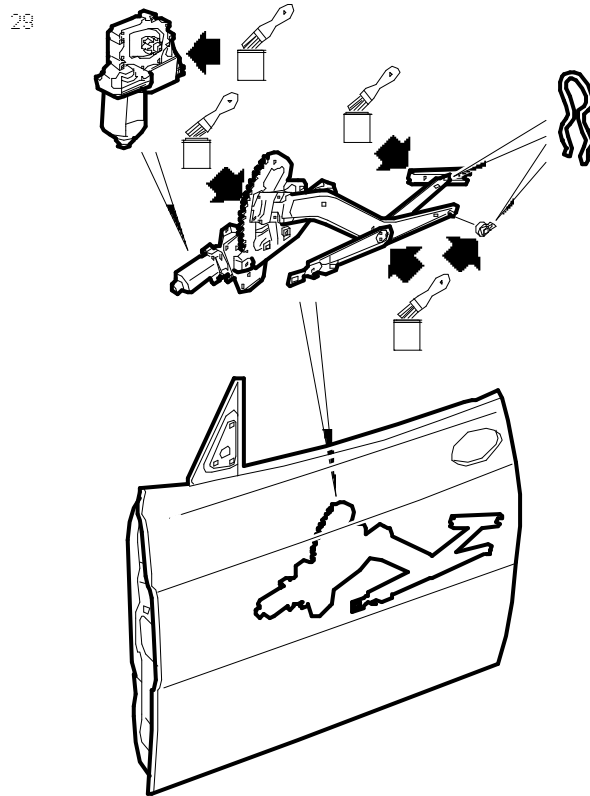
D6:11R755

29. Controlar los clips de los casquillos de guía en los carriles horizontales. Modificar los clips en caso necesario. Los clips pueden entrar en contacto con los carriles al

subir/bajar la ventanilla de la puerta y ocasionar estridencias y/o chirridos.  
Utilizar vaselina para lubricar, número de artículo 79 97 851.
