## TECHNICAL NEWS

Bulletin Nbr: 03-01-8112

### Medidas de mejora de las ventanillas de la puerta, CV

Todos los 900 CV M94-M98 y 9-3 (9400) CV M98-M03

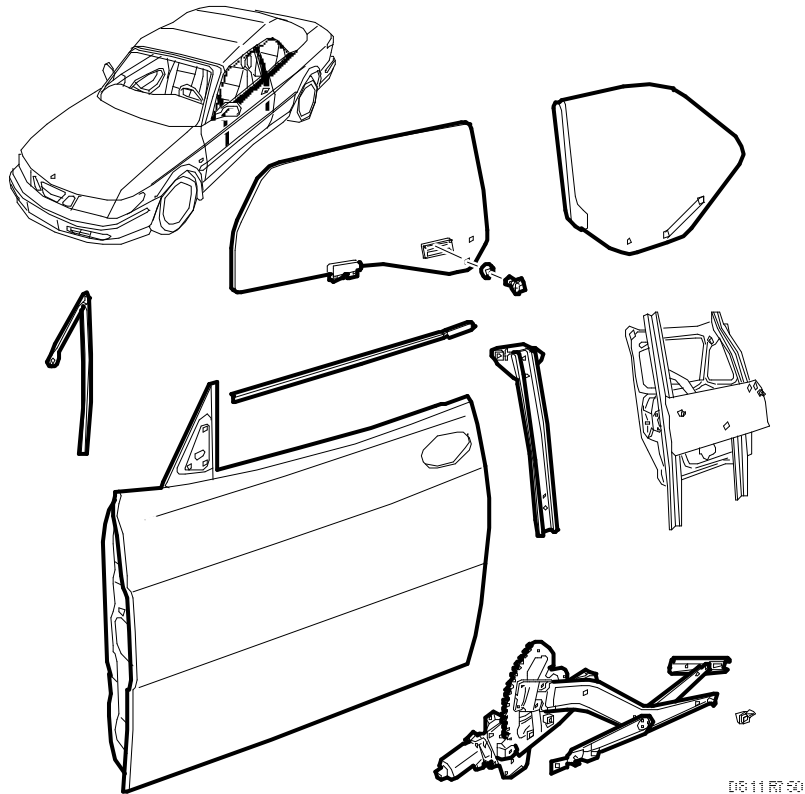
Métodos de reparación y ajuste perfeccionados.

1. Desmontar el tapizado de la puerta delantera tal como se indica en WIS 8. Carrocería - Equipamiento interior - Ajuste, cambio - Tapizado de la puerta, CV.
2. Desmontar el retrovisor tal como se indica en WIS 8. Carrocería - Cristal, ventanas y espejos - Ajuste, cambio - Retrovisor CV.
3. Desmontar la ventanilla de la puerta tal como se indica en WIS 8. Carrocería - Cristal, ventanas y espejos - Ajuste, cambio - Ventanilla de puerta, CV.
4. Desmontar las juntas del carril delantero.
5. Controlar que el carril delantero no esté retorcido y que estén intactos los puntos de soldadura.
