## Fordon SAAB Bilmuseum

VM-nr	Bil	Färg	Årsmod.	Chassienr	Regnr	Placering	Reg.status	Mätarst. mil
VM204	MFI 13	Vit	1965	Saknas	Saknas	Museet		1 807

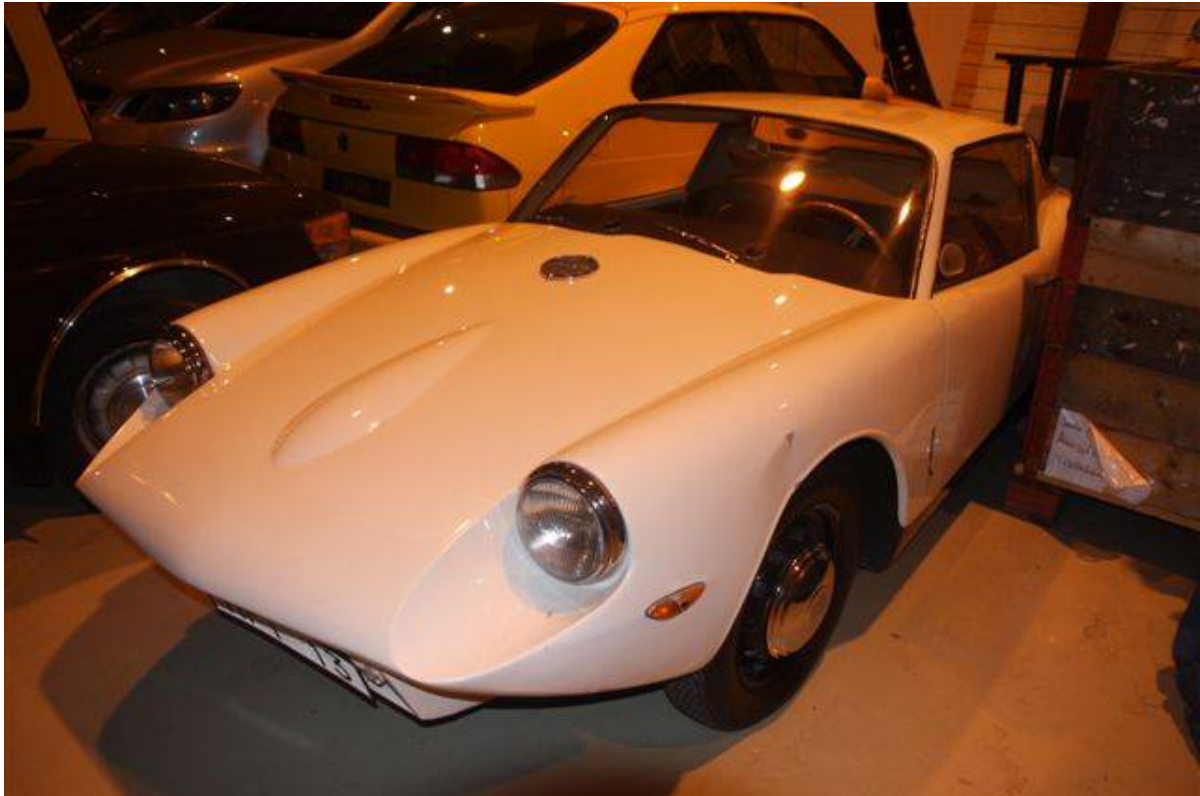
Designad av Björn Karlström, byggd av Malmö Flygindustri, en av föregångarna till Sonetten, plåtkaross, dålig lack, går att få snurr på efter genomgång.

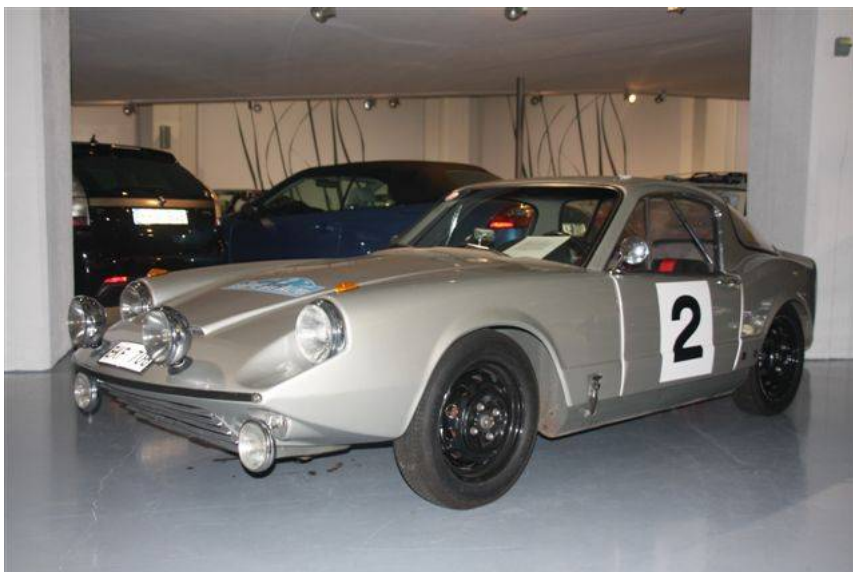
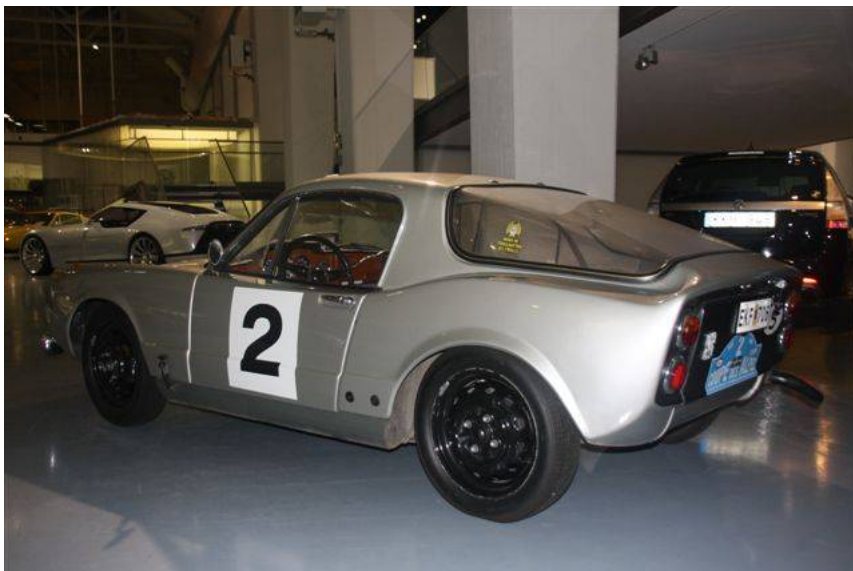
VM-nr	Bil	Färg	Årsmod.	Chassienr	Regnr	Placering	Reg.status	Mätarst
VM 205	Saab 97 Sonett 2-T	Silver	1966		25 EKF 706	Museet		6

Replica av Coupes de Alpes, en av 28 tillverkade under 1966, 2takt, std motor 60hp, Tidigare ägd av Bob Sinclair (USA chef), Exteriör renoverad i USA, ej helt orig. extraljus, svart bakparti. Interiör helrenoverad av Saab KMX. Solid trevlig bil, körd i std C.

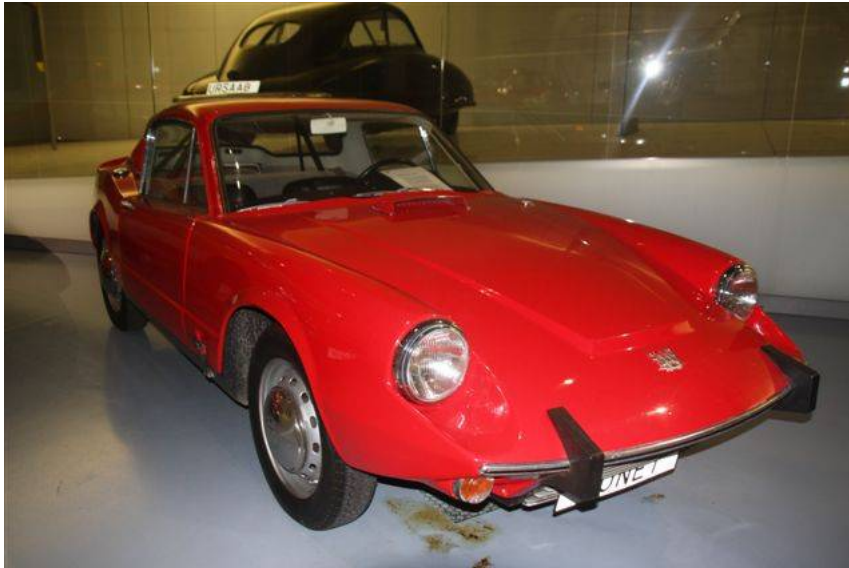
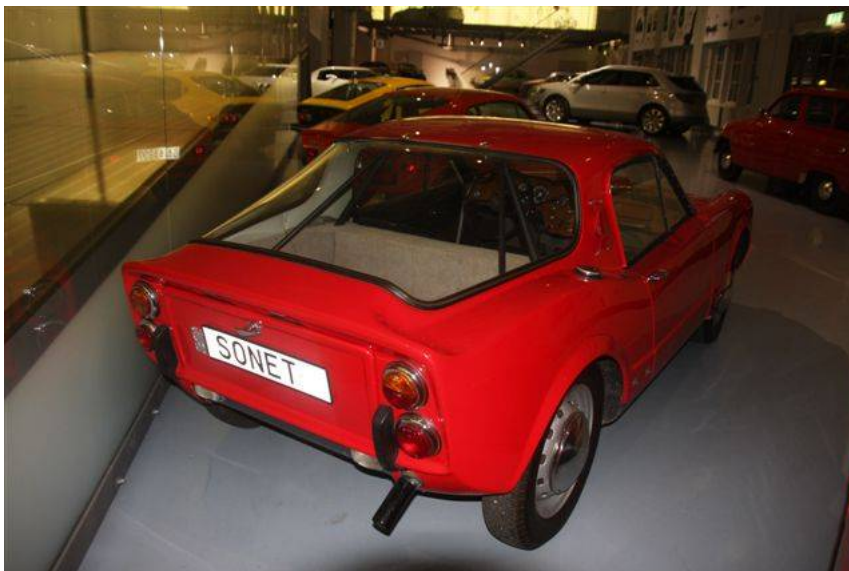
VM-nr	Bil	Färg	Årsmod.	Chassienr	Regnr	Placering	Reg.status	Mätarst
VM 206	Saab 97 Sonett 2-T	Röd	1967		80 Saknas	Museet

Fin bil som alltid varit i Saabs ägo, iordninggjord -97, lite matt i lacken, kräver renovering av vxllåda efter körning utan olja.

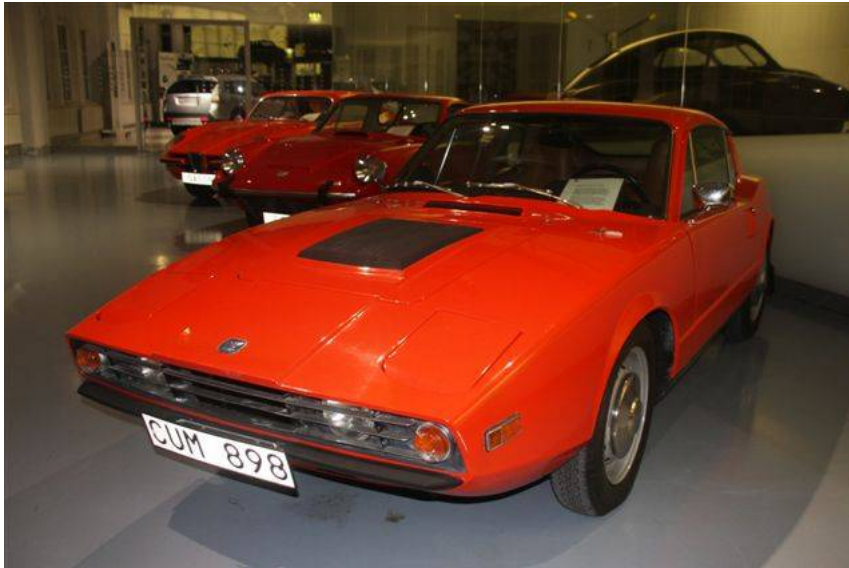
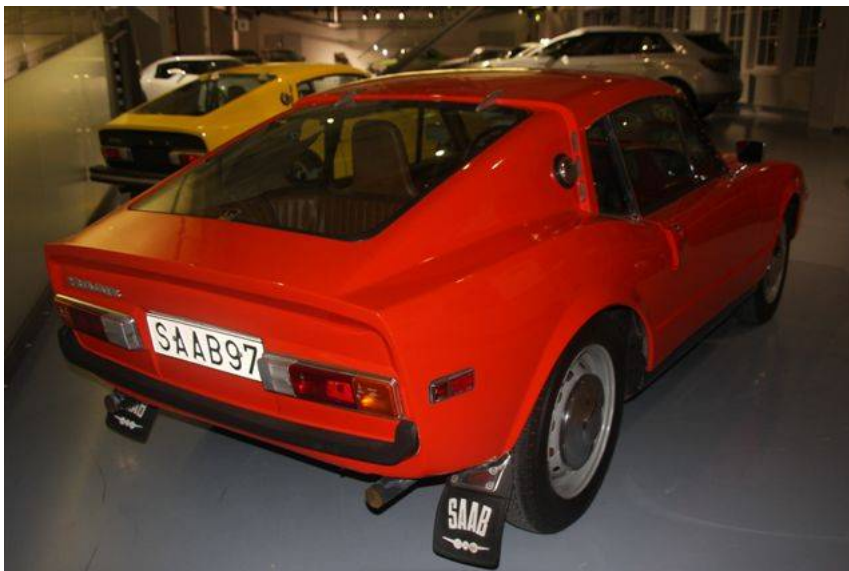
VM-nr	Bil	Färg	Årsmod.	Chassienr	Regnr	Placering	Reg.status	Mätarst. i
VM 207	Saab 97 Sonett III	Orange	1970	....00006	CUM 898	Museet		1 6

Tidig bil, nr 6. Fin orenoverad original, USA bil åter Trollhättan slutet 80tal, svårt sprucken vindruta, behöver genomgång och ny ruta innan körning.

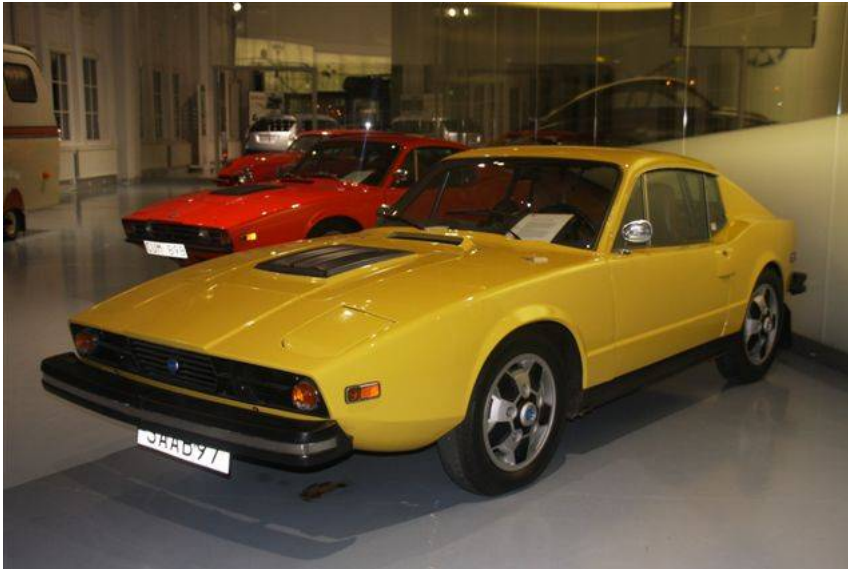
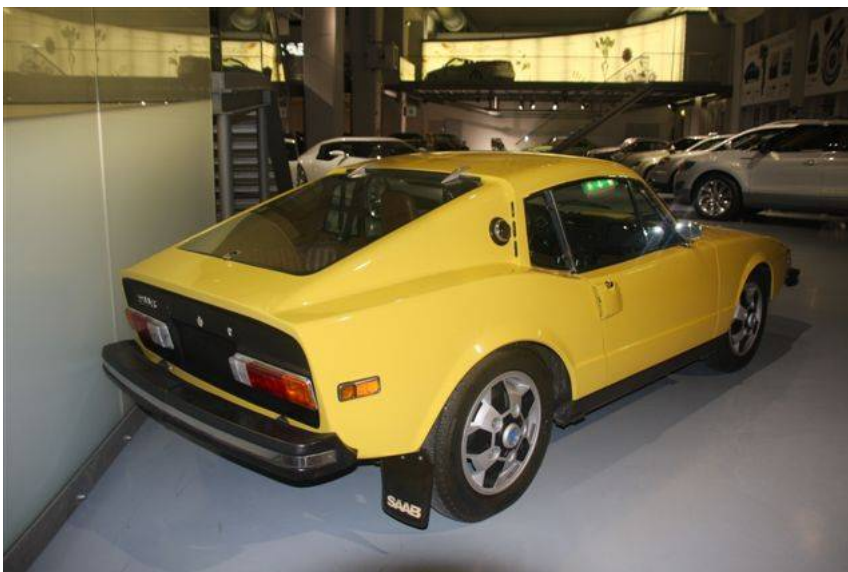
VM-nr	Bil	Färg	Årsmod.	Chassienr	Regnr	Placering	Reg.status	Mätarst. i
VM 208	Saab 97 Sonett III	Gul	1974	....2500	Saknas	Museet

Sista Sonetten, Jätte fin, ny bil, behöver genomgång innan körning.

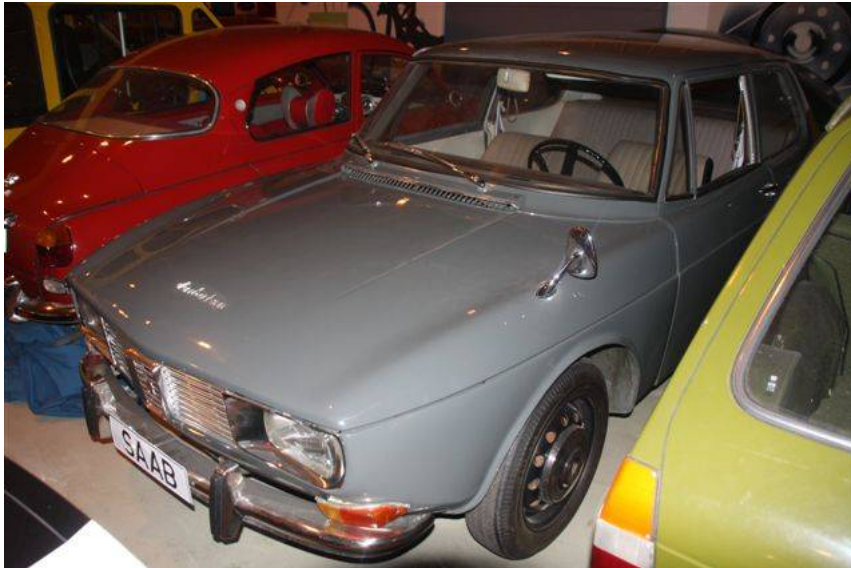
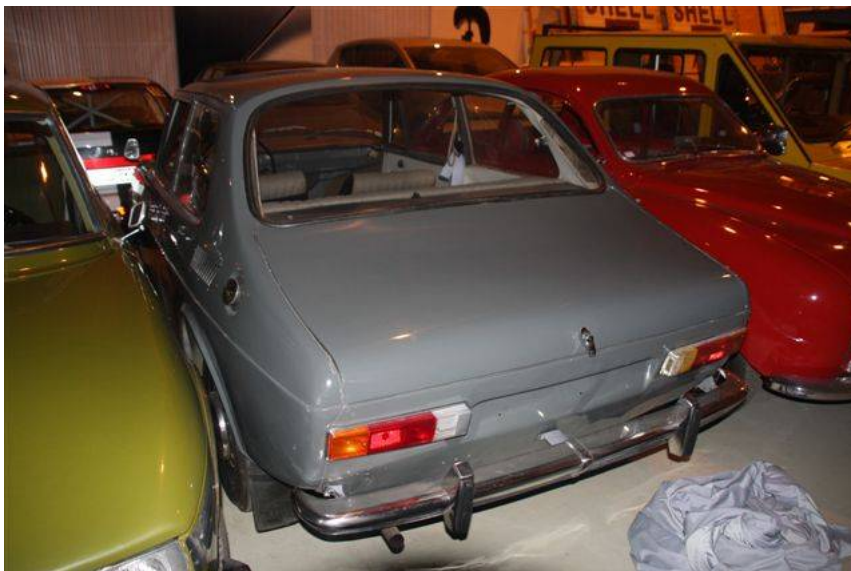
VM-nr	Bil	Färg	Årsmod.	Chassienr	Regnr	Placering	Reg.status	Mätarst. mil
VM251	Saab 99	Grå	1966	Saknas	Saknas	Museet		856

Prototyp av 99an, kallades för Daihatsu, har inget chassinummer, Ej seriemässig, behöver ordentlig genomgång innan körning.

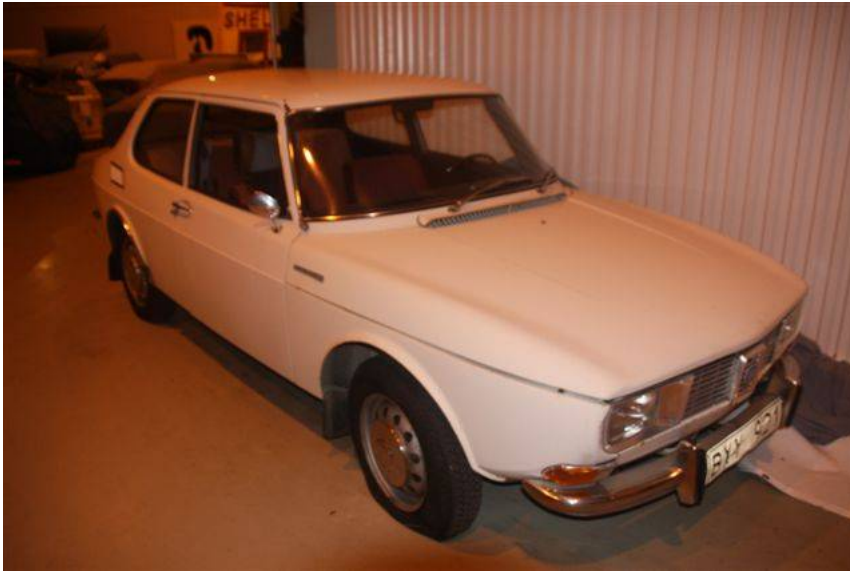
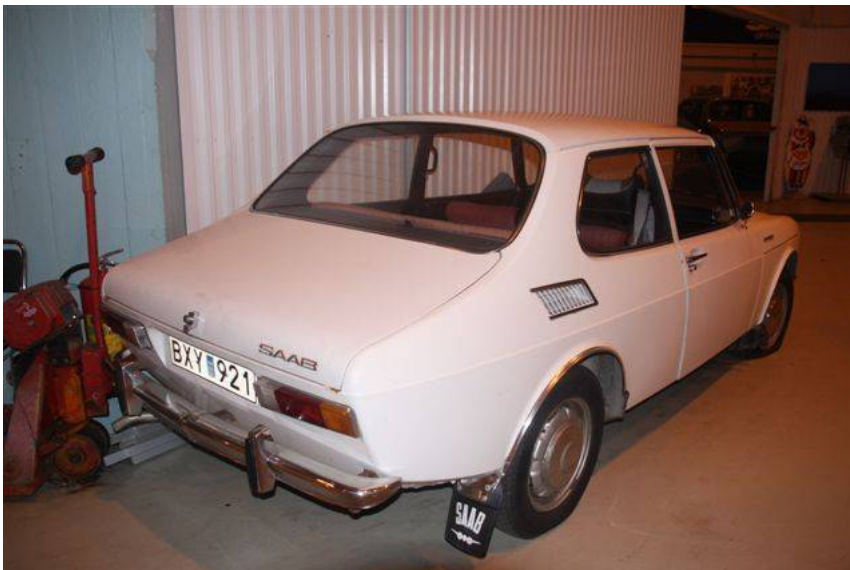
VM-nr	Bil	Färg	Årsmod.	Chassienr	Regnr	Placering	Reg.status	Mätarst. mil
VM252	Saab 99	Vit	1969	544	BXY 921	Museet		6 472

Bredprovsvagn, tidig 99a, varit privatägd, renoveringsobjekt, drivlina behöver helrenovering, ej mycket rost.

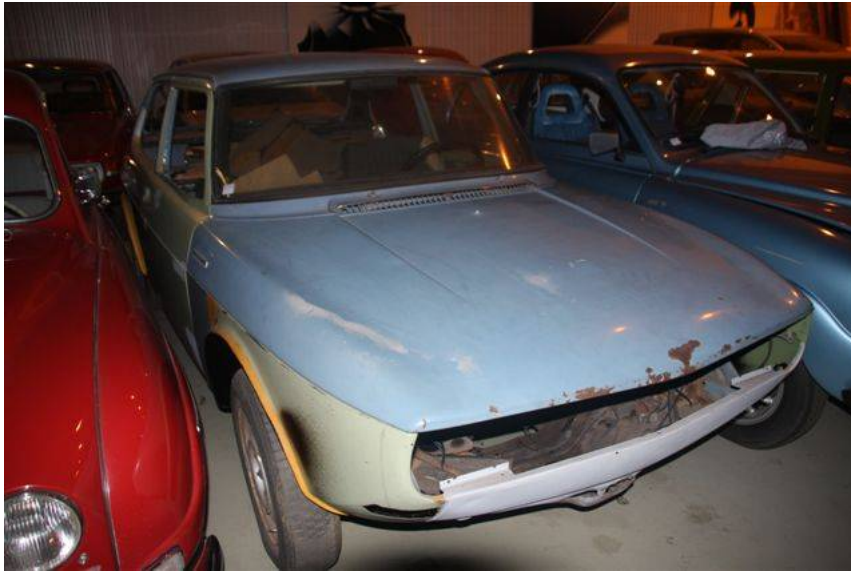
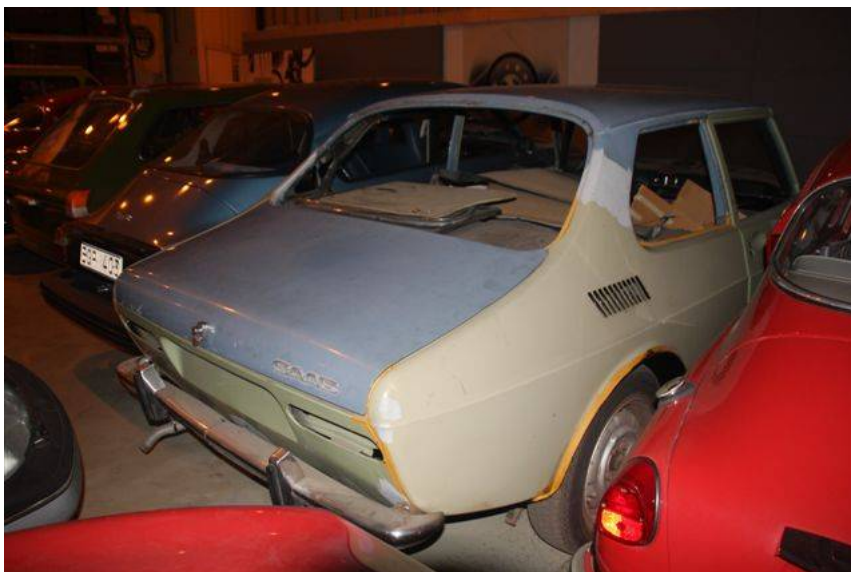
VM-nr	Bil	Färg	Årsmod.	Chassienr	Regnr	Placering	Reg.status	Mätarst. mil
VM253	Saab 99	Flerfärgad	1968	1001	AGZ 735	Museet		okänd

Kan vara nr 1, Renoveringsobjekt, motor och låda bredvid, saknar inredning.

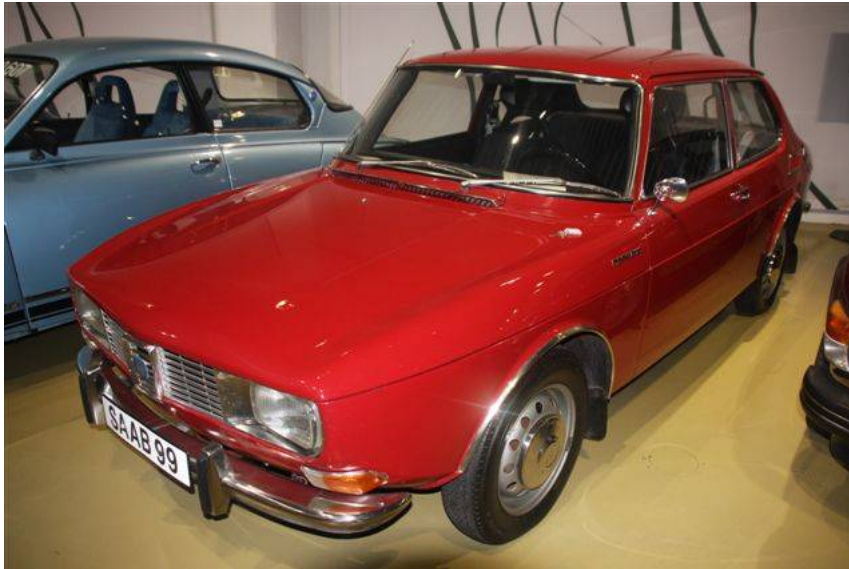
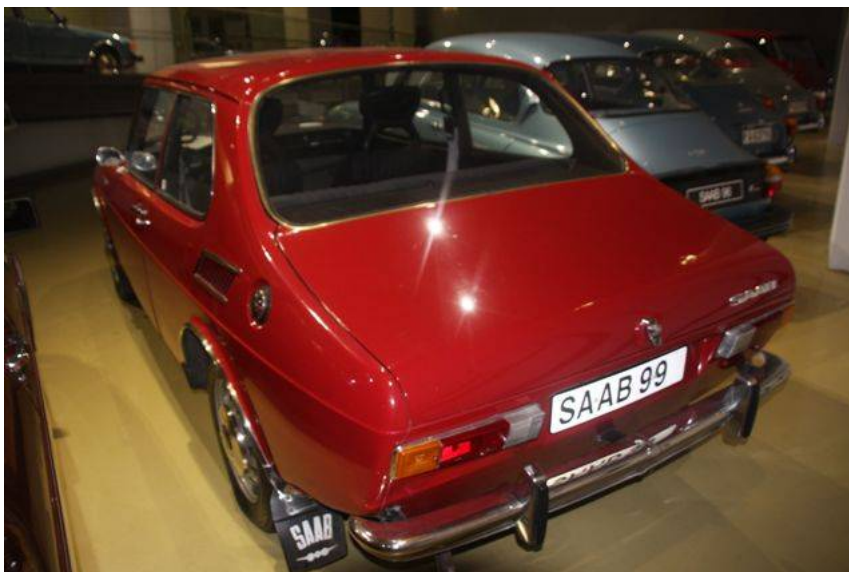
VM-nr	Bil	Färg	Årsmod.	Chassienr	Regnr	Placering	Reg.status	Mätarst. mil
VM254	Saab 99	Röd	1969	1826	Saknas	Museet		9 897

Bra bruksskick, renov av vxllåda behövs, frihjul funkar ej som det skall.

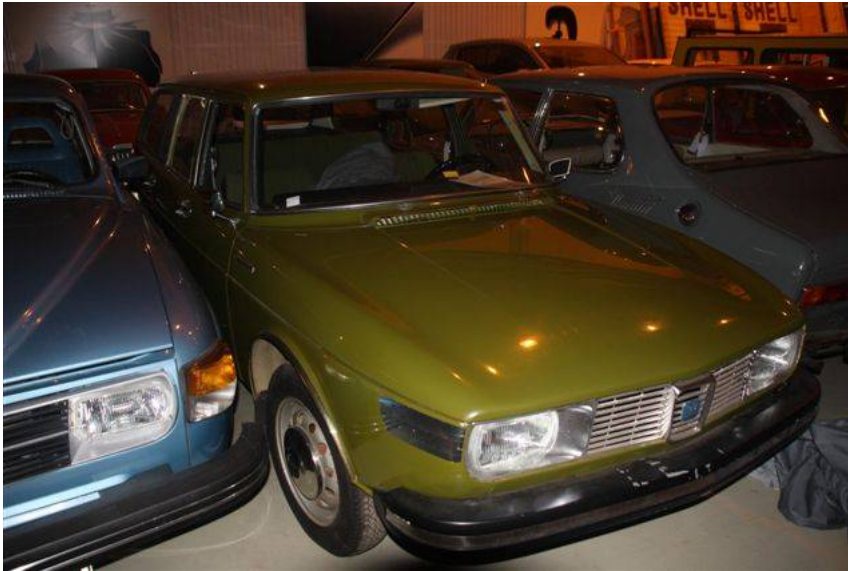
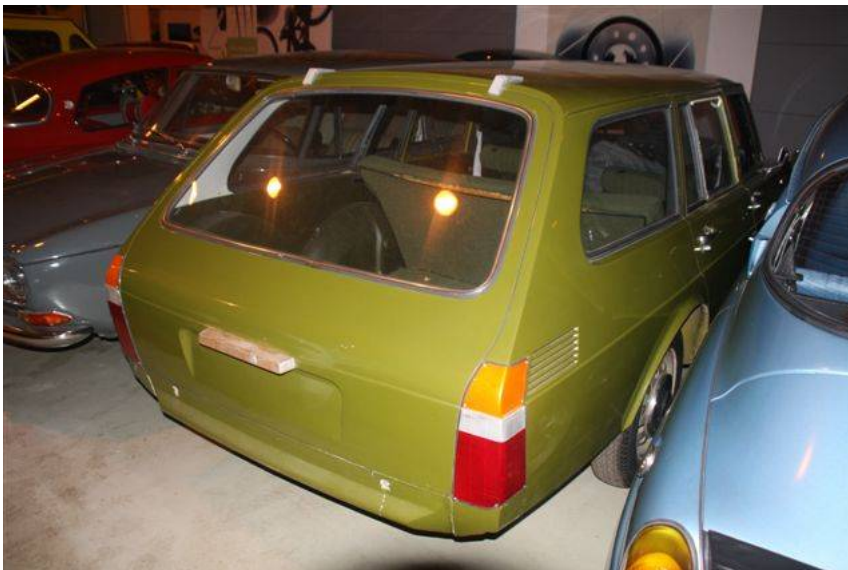
VM-nr	Bil	Färg	Årsmod.	Chassienr	Regnr	Placering	Reg.status	Mätarst. mi
VM255	Saab 99 Kombi	Grön	1971	99022950	Saknas	Museet		okänd

Kombiprototyp, designstudie bl.a kan dörrar och lucka ej öppnas bak. Motor och låda finns nog. Ej körbar.
